FICHE TECHNIQUE N° 1

RESTAURATION DE STÈLES CALCAIRE

MONUMENT AUX MORTS
(SAINLEZ/FAUVILLERS)

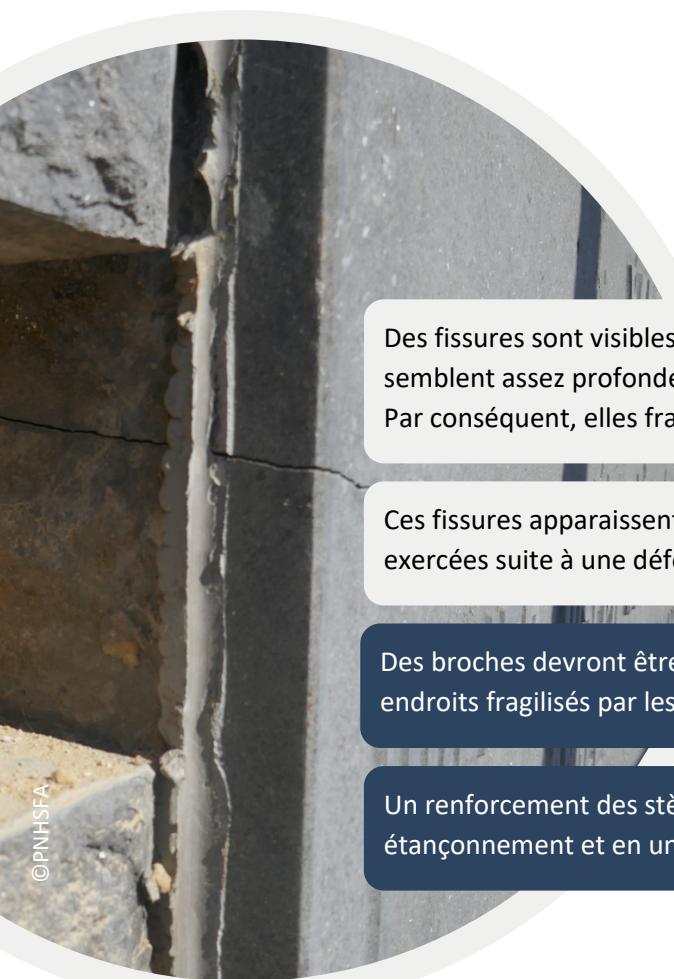
Observation des fissures

Des fissures sont visibles sur l'ensemble des deux stèles. Certaines sont de longueur importantes et semblent assez profondes, car perceptibles sur la tranche visible des stèles. Par conséquent, elles fragilisent l'entièreté des pierres.

Ces fissures apparaissent soit à l'emplacement de joints stylolithiques, soit suite à des contraintes exercées suite à une déformation de la maçonnerie (cfr. fiche technique n°2).

Des broches devront être intégrées à l'arrière afin de renforcer la cohésion de la pierre aux endroits fragilisés par les fissures, ce qui implique la dépose des stèles.

Un renforcement des stèles devra être prévu lors de l'action de dépose des stèles, consistant en un étançonnement et en un sanglage.

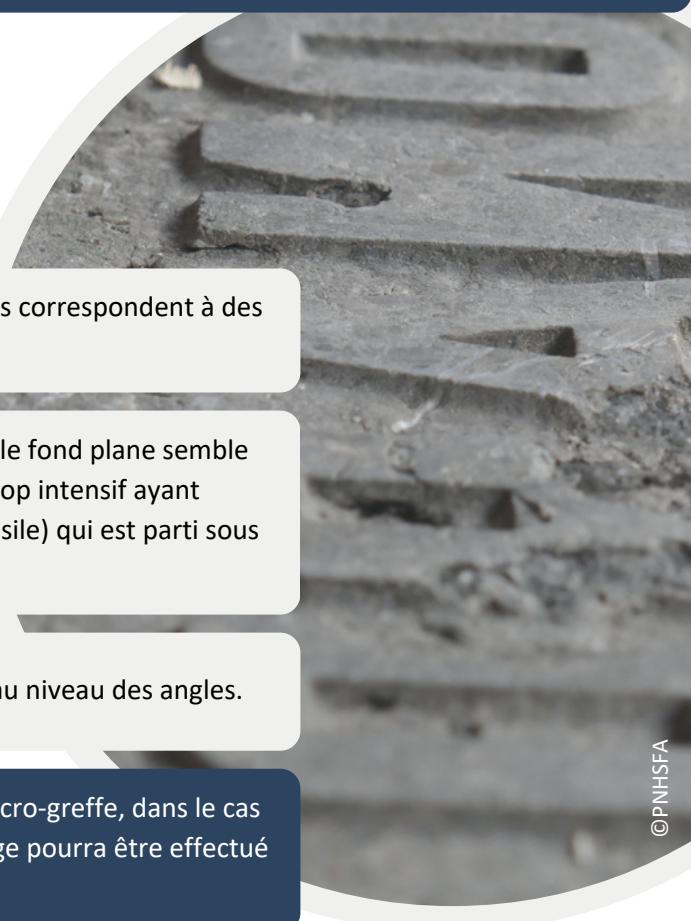
Observation des éclats

Des éclats sont observables sur l'ensemble des surfaces des deux stèles. Ils correspondent à des traces de projectiles de petits gabarits, type gravier.

Toutefois, le calcaire étant une pierre dure, la formation de ces éclats sur le fond plane semble révéler soit un problème de fragilisation de la pierre suite à un ponçage trop intensif ayant entraîné un chauffage de la surface, soit l'emplacement d'un crinoïde (fossile) qui est parti sous le choc.

Certaines lettres sont également touchées, que ce soit en leur centre ou au niveau des angles.

Les lettres les plus abîmées devront être partiellement remplacées par micro-greffé, dans le cas d'éclats plus petits, moins profonds et/ou en bordure de lettre, un ponçage pourra être effectué afin d'adoucir visuellement la dégradation.

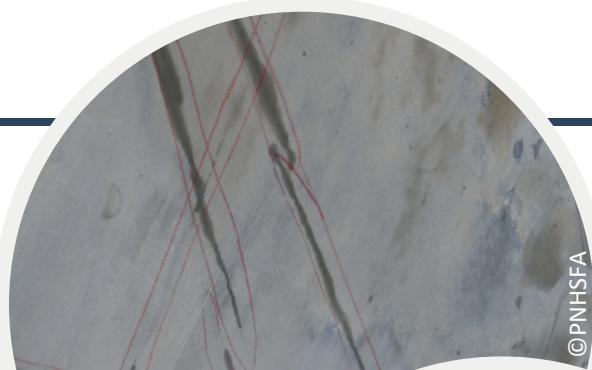
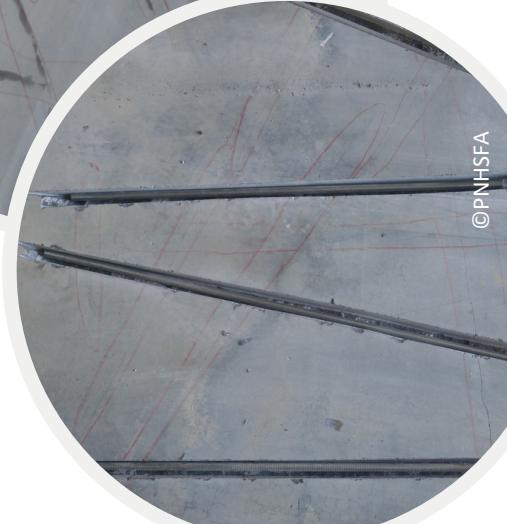
L'arrière de la stèle est aspergée d'eau: les fissures se gorgent et mettent plus de temps à sécher. Chacune est entourée au crayon afin d'en garder la trace.

On dessine ensuite des traits recoupant plusieurs fissures de façon plus ou moins perpendiculaires à celles-ci. Ces traits correspondent à des tranchées à creuser.

Après évidement de ces tranchées, des tiges en acier inoxydable sont coupées à mesure et placées dans chacune d'elles.

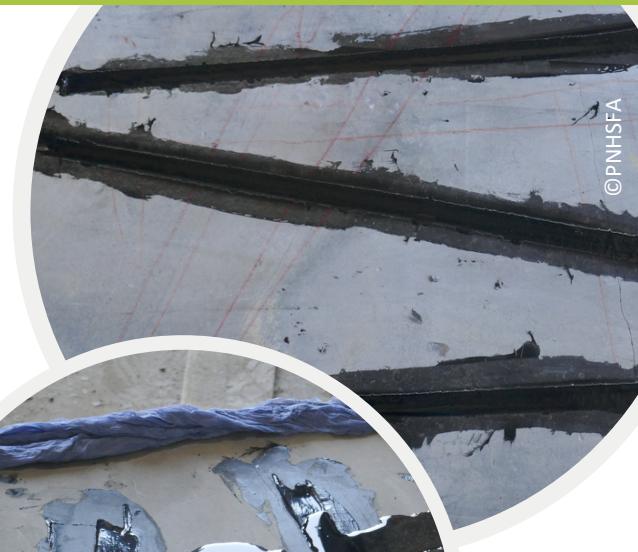
Après nettoyage à l'eau et séchage complet, chacune des tranchées est remplie par une résine synthétique bi-composants spéciale pour collages verticaux. De texture crémeuse, cette colle durci rapidement (moins de 5h) et a une teinte noire. Son emploi se limitant aux revers des stèles, non-visibles une fois en place, il n'est pas nécessaire d'en modifier la teinte.

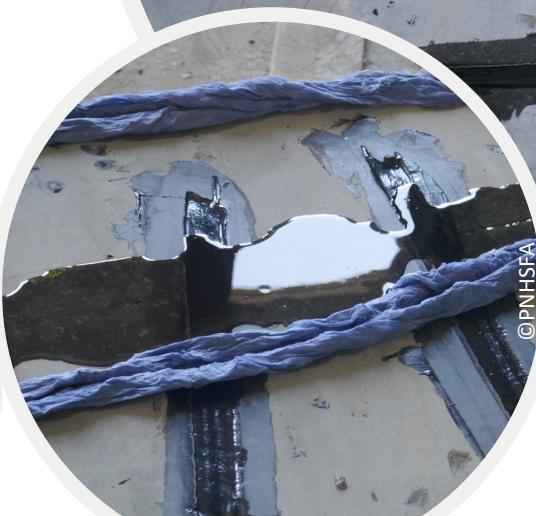
Les fissures sont ensuite gorgées de colle, une à une. Cette fois, il s'agit d'une colle extra-fluide transparente qui doit être contenue afin de s'infiltrer dans la fissure. Cette dernière est donc préalablement "cerclée" par un boudin de papier type essuie-main.

Les deux colles utilisées ont un temps de séchage rapide: après une nuit, l'ensemble est pris. Les stèles peuvent alors être retournées et le travail sur l'avers peut débuter.

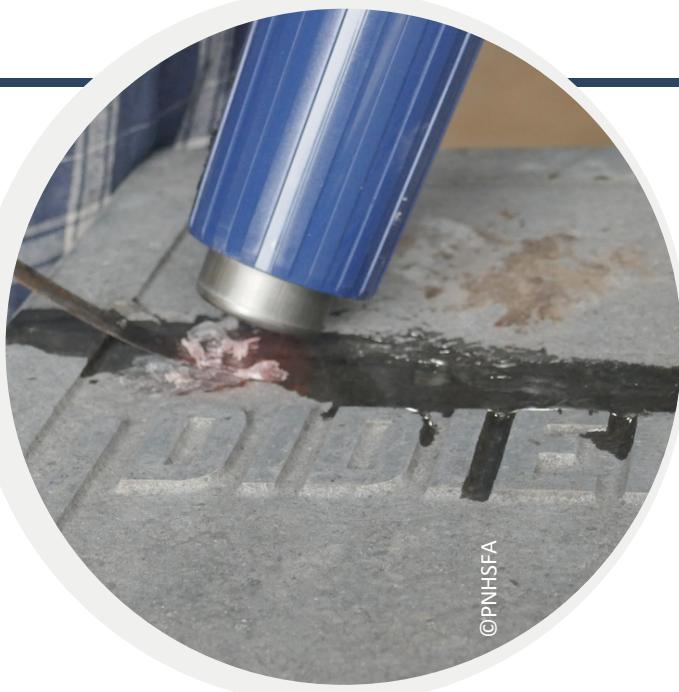
Intervention sur l'avers: fissures

Des fissures sont également présentent sur l'avers des stèles. Ces dernières sont également traitées à l'aide de la même colle extra-fluide.

S'agissant des faces finalement visibles, le surplus de colle est enlevé après un temps de séchage. Pour ce faire, la surface de la colle est chauffée précautionneusement et la colle ramollie est grattée à l'aide d'un couteau de peintre.

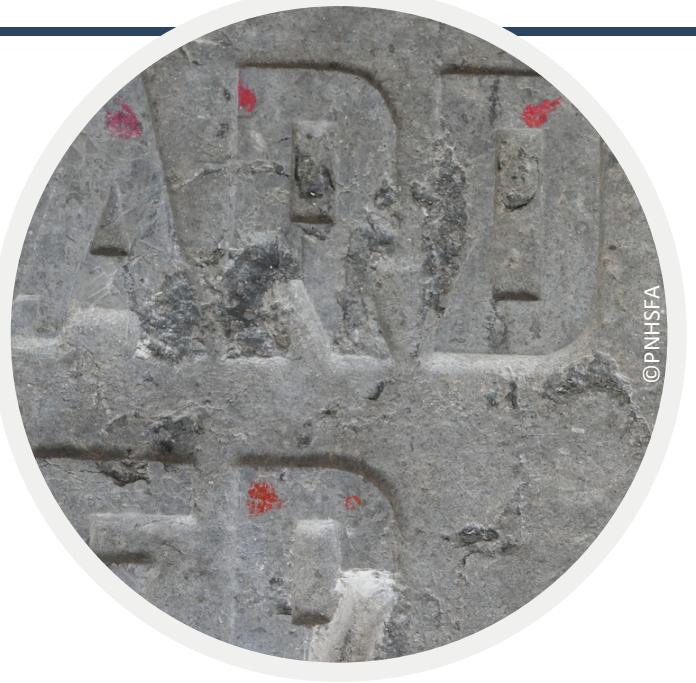
Restauration des lettres : greffons et adoucis

Chacune des lettres constituant le texte est observée. Lorsqu'une restauration est nécessaire, elle est marquée.

En fonction de la dégradation, généralement un éclat, et de la localisation de ce dernier, le choix se portera sur la création d'un greffon ou un travail d'adouci.

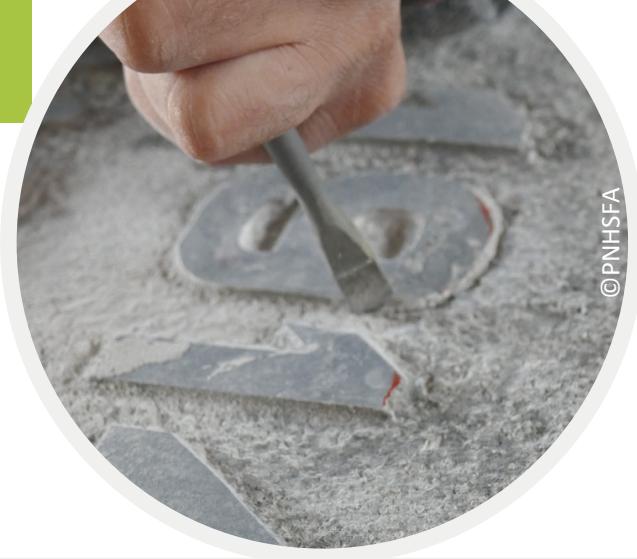
Lorsque l'éclat est peu profond, de dimensions restreintes et localisé en périphérie d'une lettre, l'option de l'adouci sera choisie.

La surface de la lettre sera poncée progressivement afin de revenir à une surface lisse. Le relief sera accentué en recreusant soigneusement le contour. Une fois redressée, l'effet d'optique jouera son rôle.

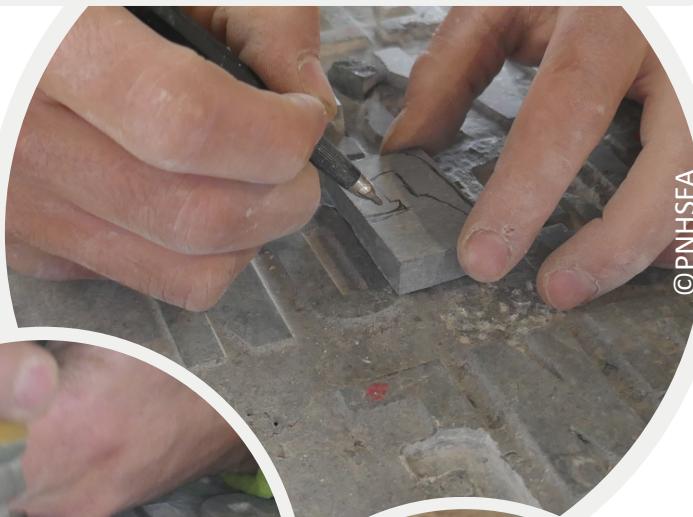
Les parties trop abîmées des lettres doivent être remplacées en tout ou en partie. La partie à remplacer est donc reportée sur une nouvelle pierre de même nature géologique, puis taillée: c'est le greffon.

La lettre est ensuite évidée, afin de pouvoir y insérer le greffon. C'est un travail minutieux qui demande d'ajuster parfaitement la nouvelle pièce.

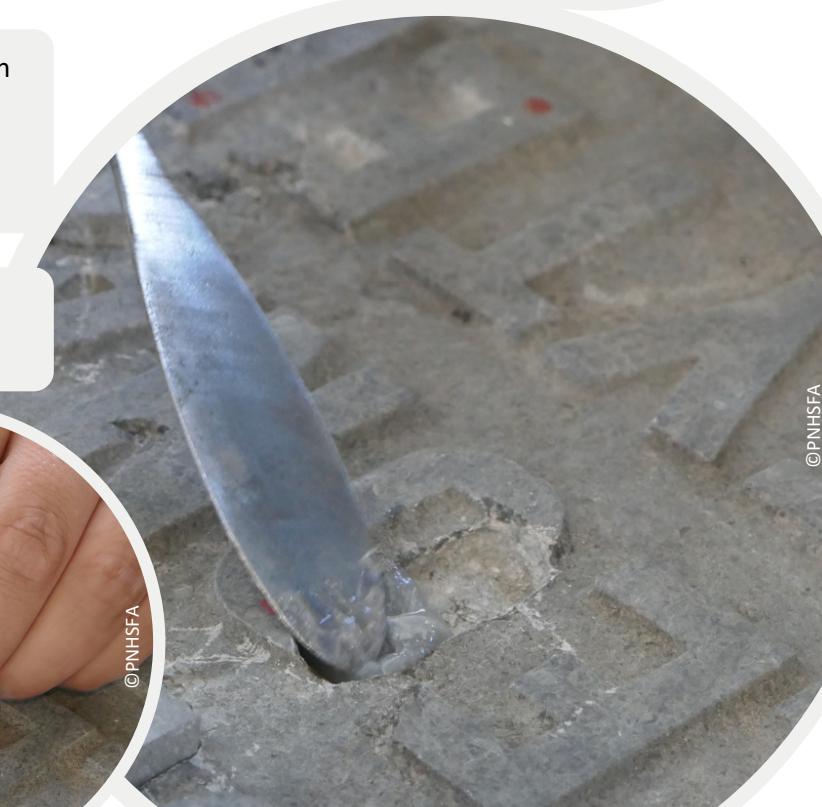
Lorsque tous les greffons sont taillés et mis provisoirement en place, le scellement peut-être effectué.

Cette fois, c'est un mastic teinté de gris qui est utilisé afin de sceller les greffons.

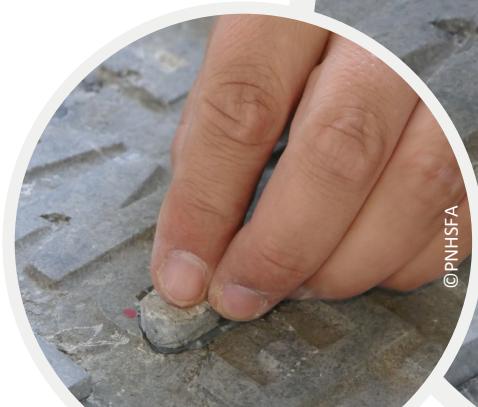
Suite à la prise, chacun des greffons est poncé jusqu'à récupérer la planéité d'origine de la lettre.

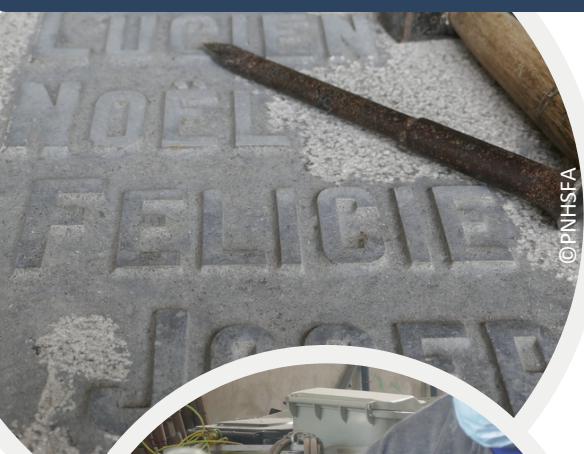
Piquetage

La surface de la stèle nous apparaît comme lisse, car elle a été érodée au fil du temps. Toutefois, elle était initialement "piquetée", c'est pourquoi ce traitement de surface est réutilisé.

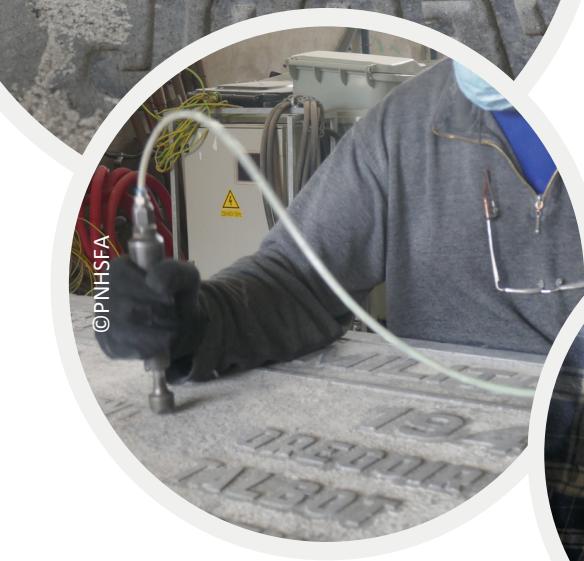
Les espaces les plus importantes et les plus accessibles sont traitées à l'aide d'une boucharde mécanique.

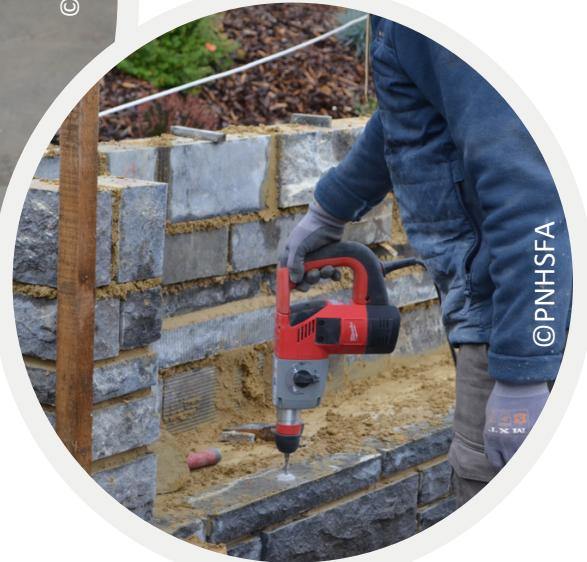
Sécurisation de la structure

Afin d'apporter une stabilité plus durable à l'ensemble, deux broches en acier inoxydable sont insérées et scellées dans chacune des stèles.

Ces dernières seront incluses dans la maçonnerie, permettant ainsi d'éviter le glissement des stèles qui avait été observé.
