FICHE TECHNIQUE N° 1

RESTAURATION DE STÈLES CALCAIRE

MONUMENT AUX MORTS
(SAINLEZ/FAUVILLERS)

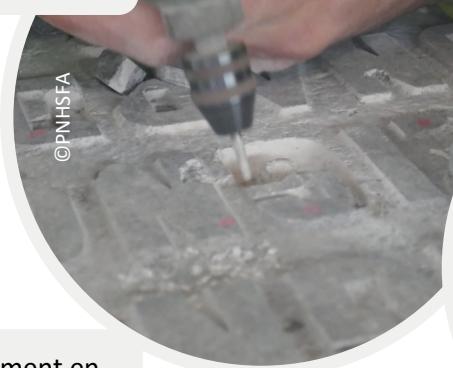
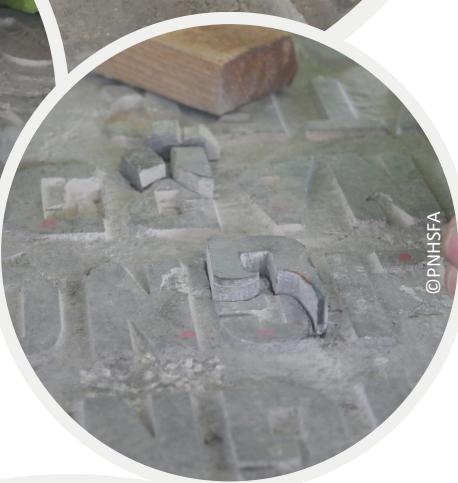
Les parties trop abîmées des lettres doivent être remplacées en tout ou en partie. La partie à remplacer est donc reportée sur une nouvelle pierre de même nature géologique, puis taillée: c'est le greffon.

La lettre est ensuite évidée, afin de pouvoir y insérer le greffon. C'est un travail minutieux qui demande d'ajuster parfaitement la nouvelle pièce.

Lorsque tous les greffons sont taillés et mis provisoirement en place, le scellement peut-être effectué.
